**ESTUDIO DE CALIDAD DE SUELOS PARA EL
DISEÑO DE ESTRUCTURA VIAL DE LAS
CALLES DE INGRESO EN LA LOCALIDAD DE
ANOCA EN EL MUNICIPIO DE TECHALUTA
DE NONTENEGRO, JALISCO**

CIUDAD GUZMAN, JALISCO A 05 DE SEPTIEMBRE DE 2018

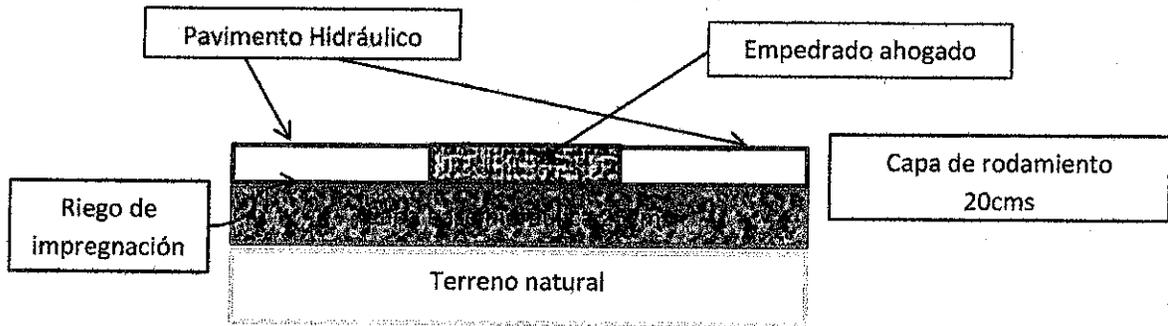
- Sobre el riego de impregnación se colocara la capa de rodamiento basada en huellas de rodamiento con un espesor mínimo de 20cms y empedrado ahogado en concreto de un $f'c=200\text{kg/cm}^2$.
- Colar en franjas a todo lo largo de cada tramo y a las 8 hrs de evolución se deberá cortar las franjas, con la finalidad de evitar grietas.
- Complementar la capa de rodamiento con empedrado ahogado en concreto de lo especificado ($f'c=200\text{kg/cm}^2$)
